**UNIVERSIDAD NACIONAL DE PIURA**

**"PROBABLES CAUSAS Y SOLUCIONES DE LA FISURACIÓN  
DE LA ESTRUCTURA DE PRETRATAMIENTO DE LA PLANTA  
DE TRATAMIENTO DE AGUAS RESIDUALES DOMÉSTICAS  
SAN MARTÍN - PIURA . 2019"**

**Br. MIGUEL ÁNGEL CRUZ RUIZ**

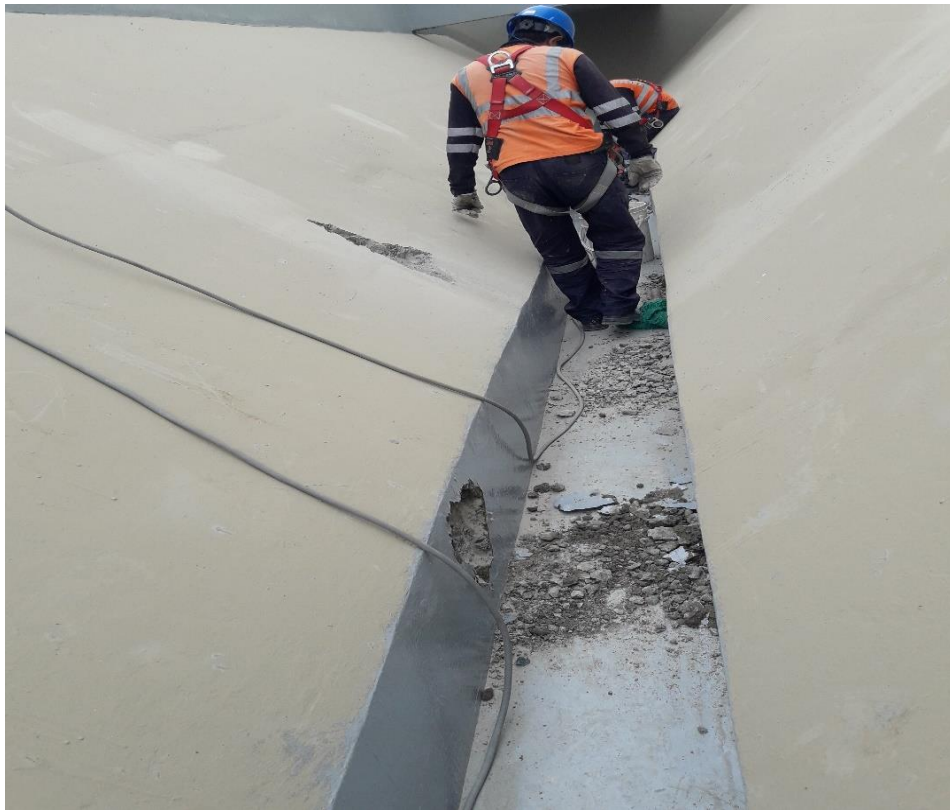
*Figura n°48:* Fondo inclinado del Desarenador lado derecho

Se realizó un corte del concreto aproximado de 1 cm sobre las fisuras. Se limpió la superficie del concreto picando con un cincel o rotomartillo demoledor, toda la superficie expuesta y dañada, eliminándose todo material suelto hasta llegar al concreto endurecido, entendiéndose por este último un concreto que este compacto, libre de impurezas y material mal adherido (fig. n°47, 48, 49).

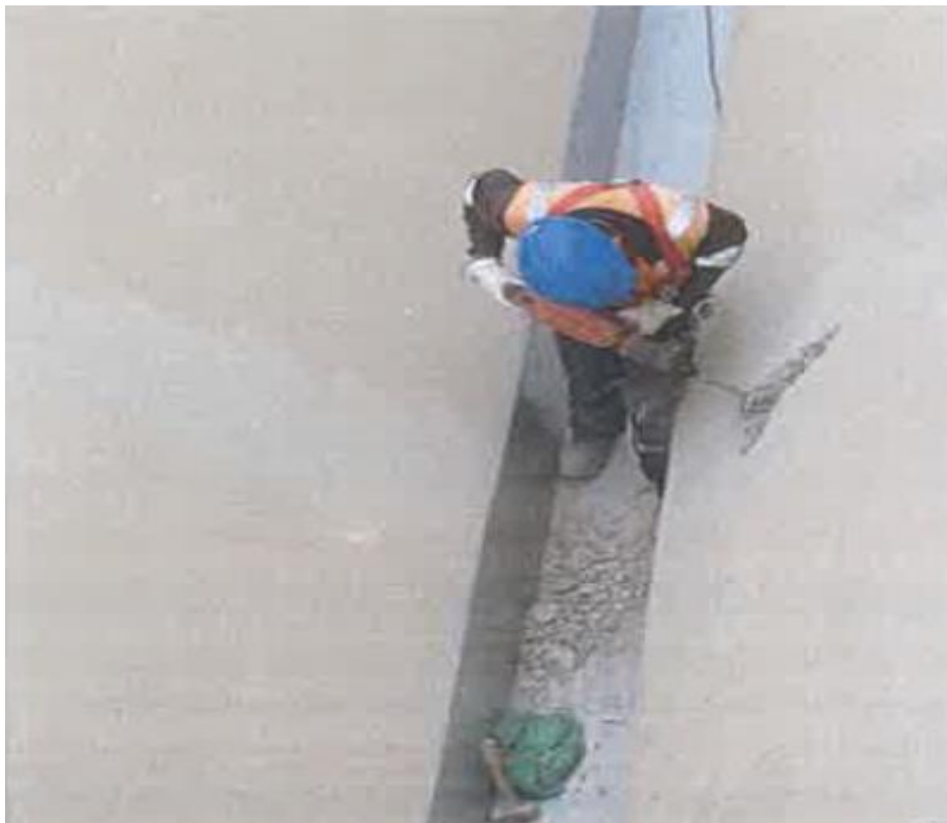
*Figura n°49:* Fondo inclinado del Desarenador lado izquierdo
